УДК 343.983

DOI <https://doi.org/10.32782/forensic.science.2026.3.13>

## РОЗВИТОК, ВДОСКОНАЛЕННЯ І ПРОБЛЕМИ ДОСЛІДЖЕНЬ КОРОТКИХ ЗАМИКАНЬ НА ПРОВІДНИКАХ ПІД ЧАС РОЗСЛІДУВАННЯ ПОЖЕЖ

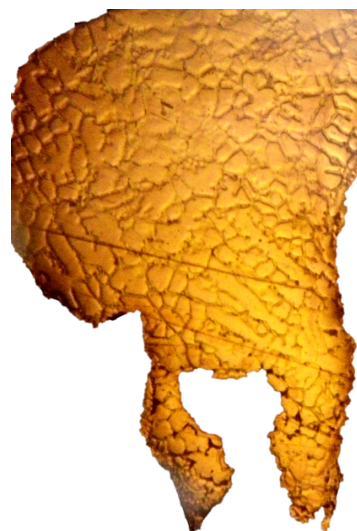
Таким чином, зрозуміло, чому дендритна структура, дрібнозернистість, наявність виражено витягнутих до поверхні оплавленої КЗ ділянки зерен у структурі (рис. 3-5) є свідченнями нерозжареного навколишнього середовища.

Рис. 4, 5. Дендритна дрібнодисперсна структура в майже чистій міді (вміст кисню близько 0,05 %) оплавлень КЗ мідних провідників, що відповідає швидкому застиганню в умовах інтенсивного тепловідводу 200× (зразки з експертної практики)

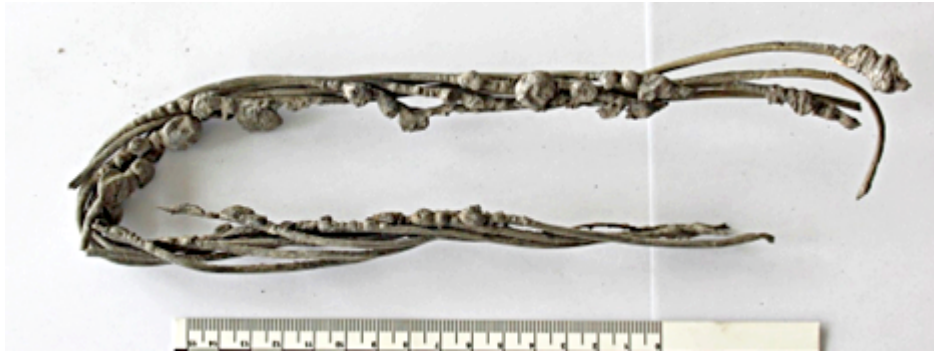
Випадок 1. За множинних свідків автовежа врізалась у повітряну лінію, утворивши на ній механічні пошкодження з порушенням цілісності алюмінієвого кабелю. Дійство супроводжувалося феєрверком іскор унаслідок численних коротких замикань на його провідниках. Фрагменти кабелю з вигорілою ізоляцією і оплавленнями КЗ було вилучено з місця події і доставлено для експертного дослідження (рис. 8, 9). Під час дослідження, а саме металографічного аналізу оплавлень КЗ, було встановлено рівновісний характер структури металу, відсутність вираженого градієнта температур між металом оплавлень КЗ і неоплавленими ділянками провідників і, відповідно до [7], сформовано висновок про те, що коротке замикання утворилося в умовах розжареного середовища (характерного для умов пожежі). Можна тільки уявити собі розгубленість слідчого у справі за такого перебігу обставин, коли він фактично отримав документальне заперечення очевидного факту.

Рис. 8, 9. Численні оплавлення КЗ на провідниках алюмінієвого кабелю, локалізовані на його незначній за розміром ділянці (фото з експертної практики)

У першому випадку провідник був миттєво нагрітий численними локалізованими короткими замиканнями. Слід зазначити, що зазвичай оплавлення КЗ на провідниках мають одиничний характер. Але у випадку 1 унаслідок механічної руйнівної дії на багатодрововий кабель під напругою на його незначній за розміром ділянці одночасно утворилися численні оплавлення КЗ. Це призвело до мит-

тевого нагріву цієї ділянки й унеможливило достатній тепловідвід у процесі кристалізації металу оплавлень КЗ.
